**Historische Erkundung  
BayWa-Gelände Münchner Str. 72  
in 82756 Pfaffenhofen a.d. Ilm  
Flurnummern 2234, 2240 und 2235  
April - Juni 2019**

**Auftraggeber:** TREND Immobilien GmbH & Co. KG  
Hauptplatz 41  
85276 Pfaffenhofen a.d. Ilm

**Auftragnehmer:** EFUTEC GmbH  
Geo- und Umwelttechnik  
Kapellenstr. 8  
85411 Hohenkammer

**Ort, Datum:** Deutldorf, den 26.06.2019

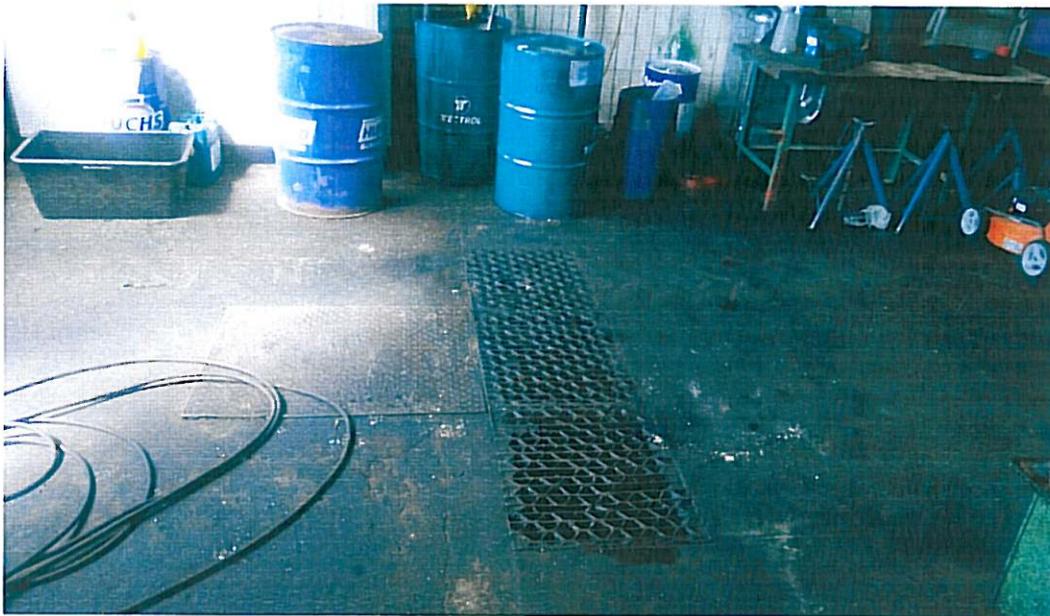
**Bild 1: Altölraum mit Ablauf zum Ölabscheider; Blick von Ost**

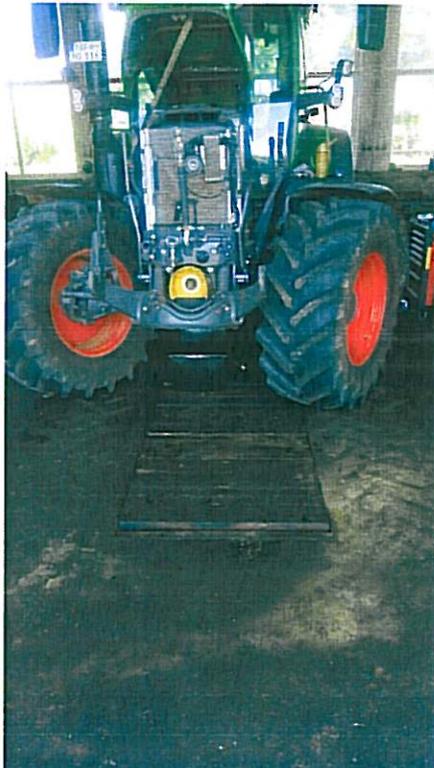
**Bild 2: ölverunreinigter Boden in Werkstatt mit abgedeckter Grube, Blick von Süd**

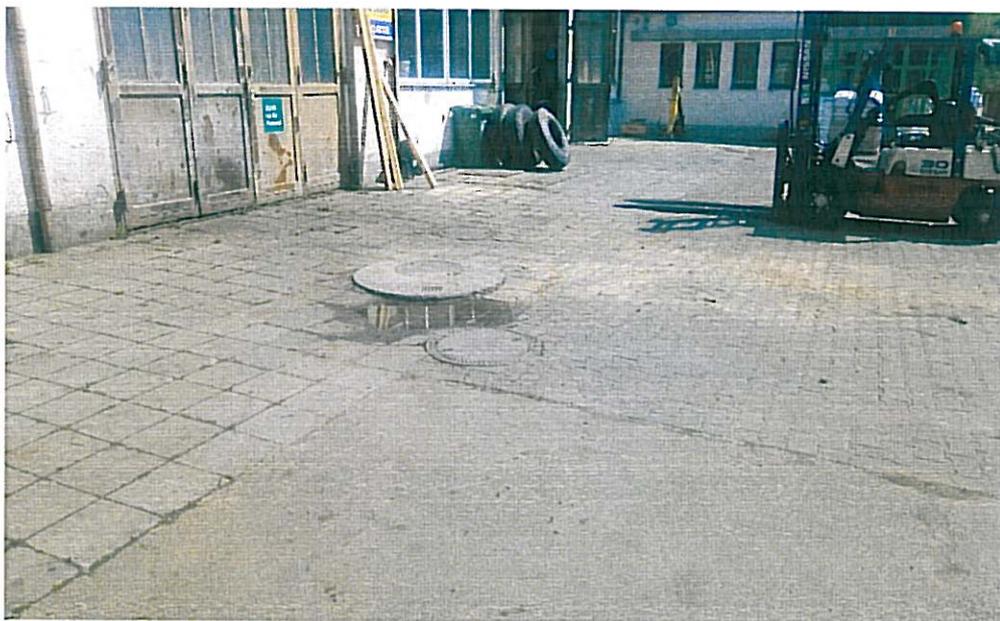
**Bild 3: Ölabscheider vor Altöllager; Blick von Südwest**

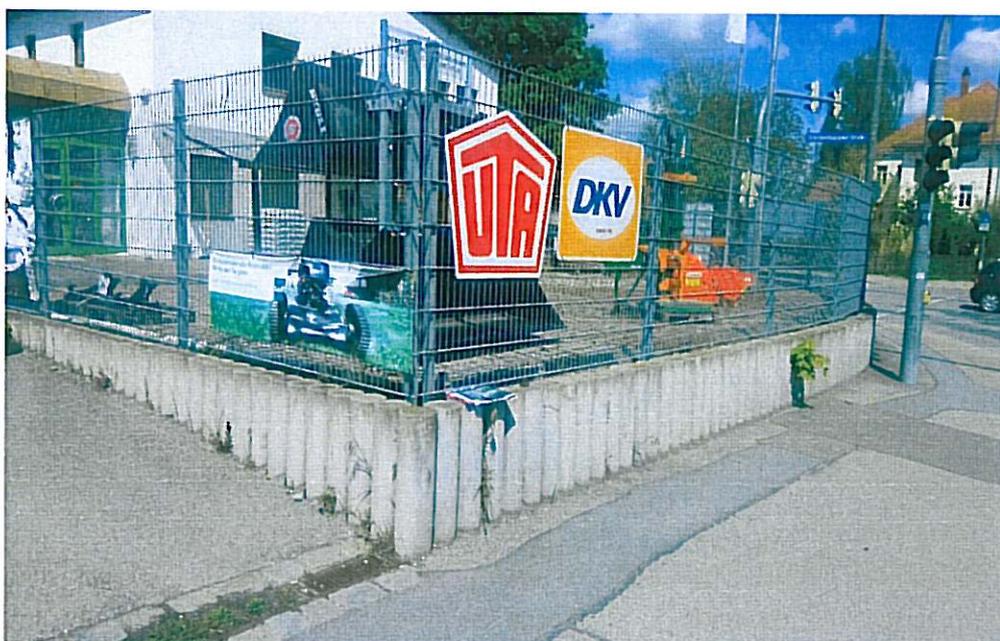
**Bild 4: Aufgefüllter Bereich im Nordosten , Blick von Südost**

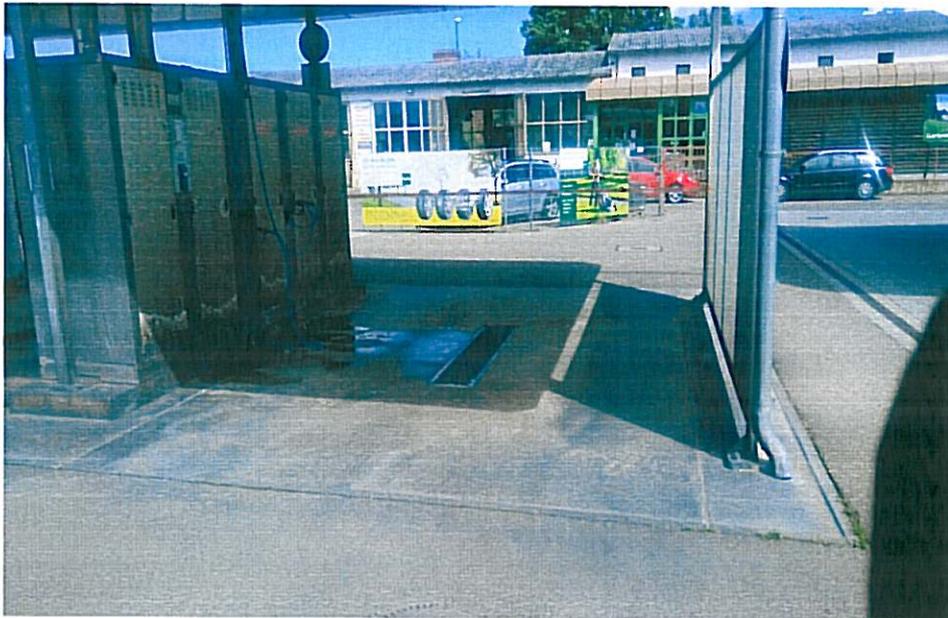
**Bild 5: östliche Box SB-Waschanlage; Blick von Süd**

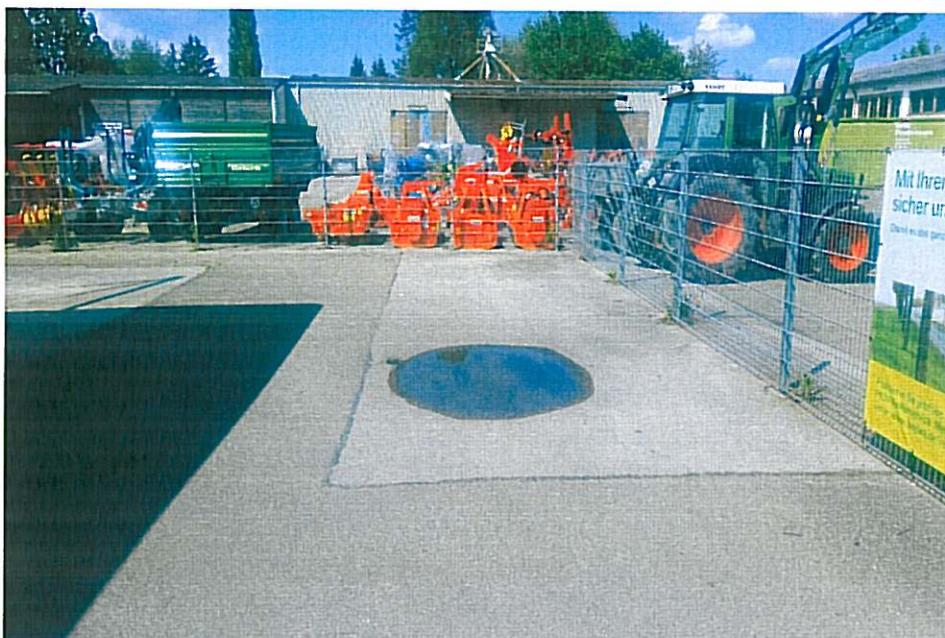
**Bild 6: Abgesenkter Bereich vor SB-Waschplatz , Blick von Ost**

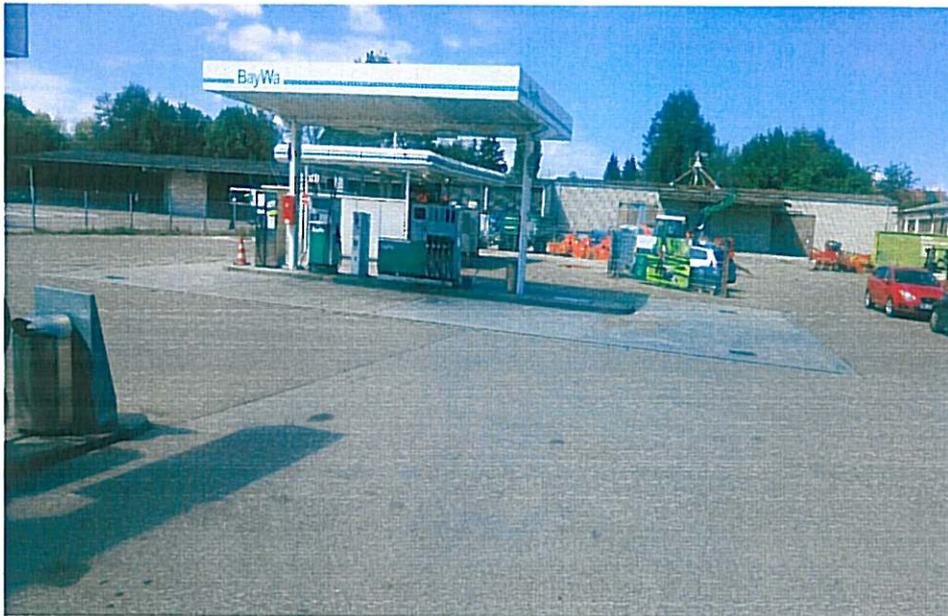
**Bild 7: Tankstellenbereich; Blick von Ost**

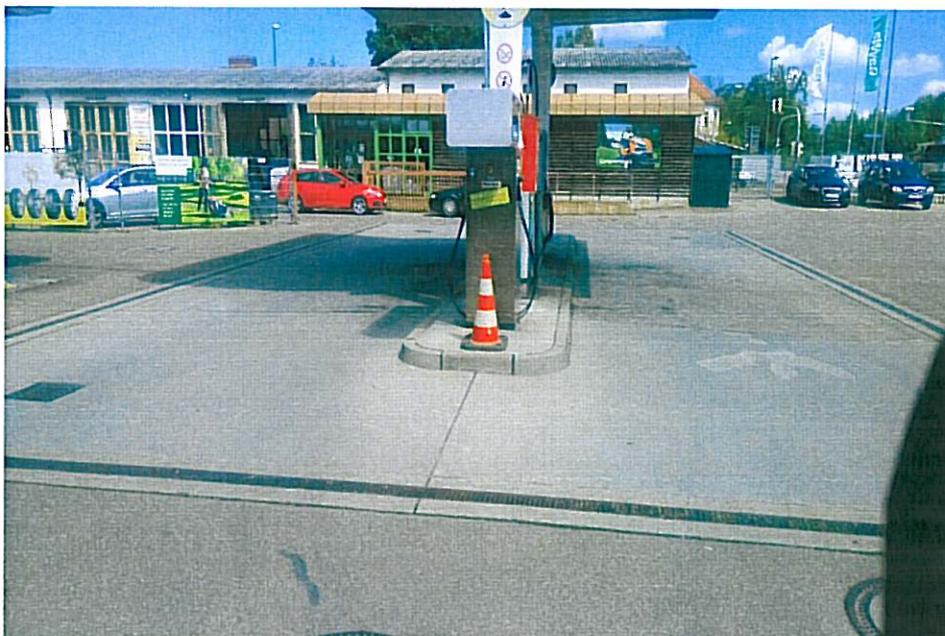
**Bild 8: Zapfsäulen , Blick von Süd**

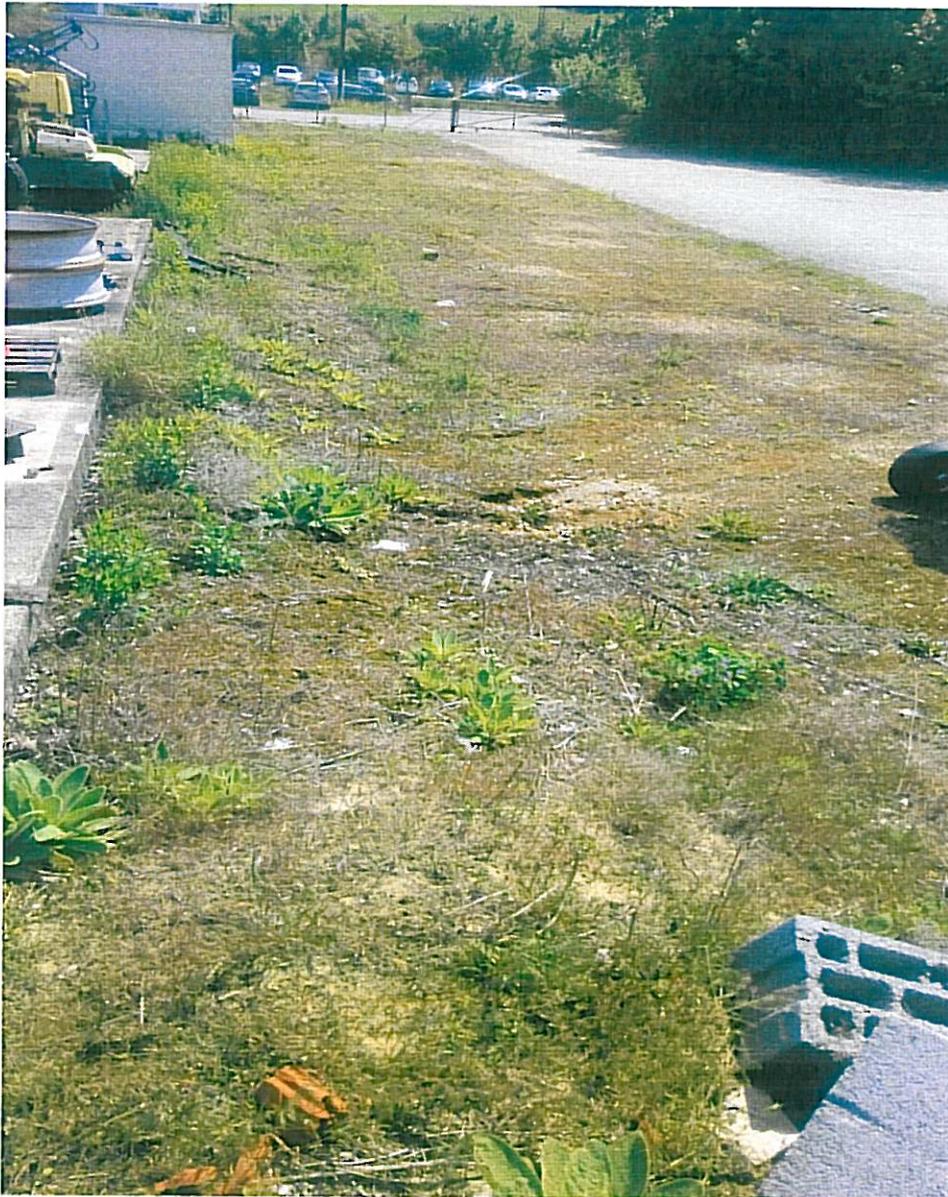
**Bild 9: Unversiegelter Bereich ehem. Schuppen; Blick von West**
