## **PFAFFENHOFEN A.D. ILM**

### **Bebauungsplan Nr. 12 „Ilmbogen- Pfaffenhofen – Änderung“**

### **Relevanzprüfung – Fachbeitrag zum speziellen Artenschutz**

Stand: 19.12.2022

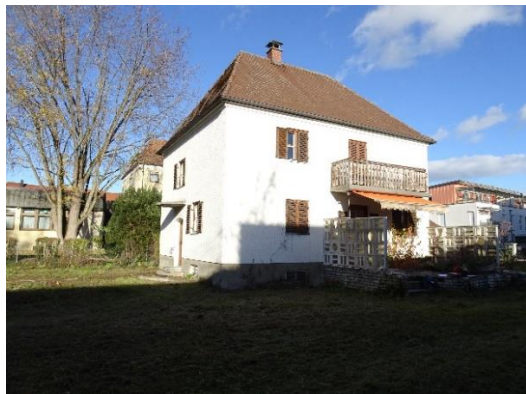
Abbildung 3: Wohnhaus mit Terrasse (Foto: WipflerPLAN Nov. 2022)

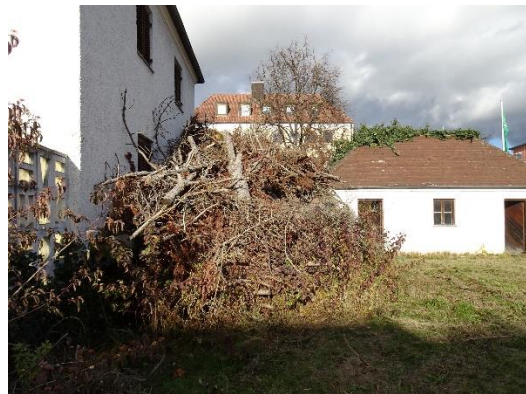
Abbildung 4: aufgeschichteter Haufen aus den gefällten Nadelgehölzen und Nebengebäude (vermutlich ehemalige Werkstatt/Garage). (Foto: WipflerPLAN Nov. 2022)

Der Rodungsabfall wurde zwischen Wohnhaus und Werkstatt/Garage zu einem ca. 4 m hohem Haufen aufgestapelt.

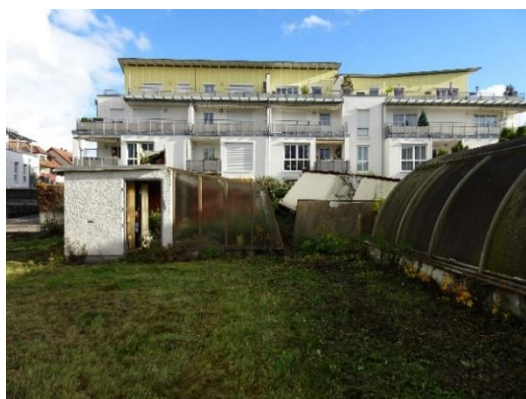
Abbildung 5: Nordostseite des Grundstücks an der Joseph-Maria-Lutz Straße: Gewächshaus, gelagerte Reste der Wellblechgarage und Poolhaus (Foto: WipflerPLAN Nov. 2022)

Das Grundstück ist über die Joseph-Maria-Lutz-Straße erschlossen, die weiter nördlich am Bürgerpark in die B 13 einmündet. Das Plangebiet ist momentan mit einem Einfamilienhaus und drei Nebengebäuden bebaut. Das Einfamilienhaus war nicht zugänglich. Zu den Nebengebäuden gehören eine vermutlich ehemalige Werkstatt bzw. Garage, ein Poolhaus mit Plastikdach, sowie ein Gewächshaus. Die Nebengebäude sind alle in einem desolaten Zustand. Das Werkstatt/Garagengebäude wird auf der Südseite am Dach von altem Efeu überwuchert. In der Nordost Ecke des Gebäudes sind die Reste einer Wellblech Garage gelagert.

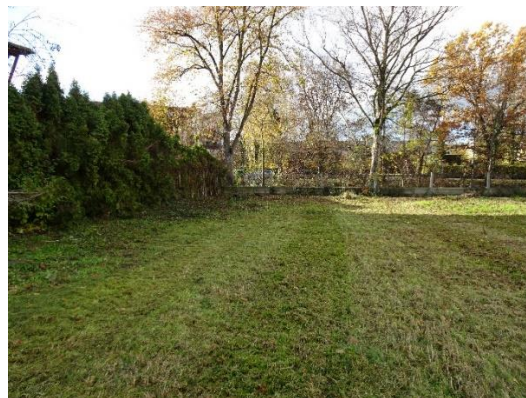
Abbildung 6: Freizeitgarten an der Ilmseite mit Tujenhecke (Foto: WipflerPLAN Nov. 2022)

Der Baum- und Gehölzbestand (vor allem Nadelbäume) in dem privaten Freizeitgarten wurde bereits im Winter 2021 gerodet. Außer einer dichten Kraut- und Strauchschicht an der Grundstücksgrenze hinter dem Poolgebäude, und auf der Nordseite des Gebäudes besteht der Garten aus einer kurz abgemähten Grünfläche ohne weitere Strukturen. Entlang der nördlichen, östlichen und südlichen Grundstücksgrenze verläuft eine alte Tujenhecke.

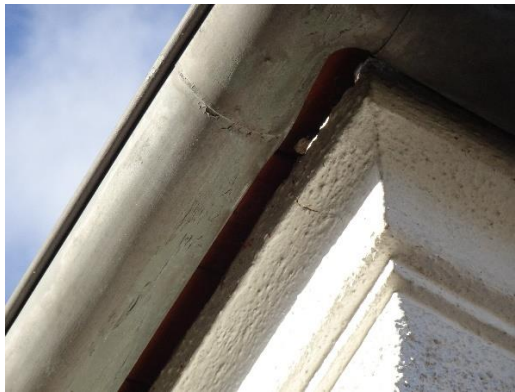
Abbildung 7: Bereich zwischen Hauswand und Dach am Wohngebäude (Foto: Wipfler PLAN 2022)

Beim Wohngebäude waren mit Ausnahme der zerbrochenen Scheibe bei der Terrassentür im Erdgeschoss keine offensichtlichen Einflugmöglichkeiten für Fledermäuse vorhanden. Die zerbrochene Scheibe befindet sich nicht in Flughöhe und ist diesbezüglich somit nicht relevant. Die zu erreichenden Fensterläden wurden überprüft. Der Bereich zwischen Hauswand und Dach wurde mit dem Fernglas genauer betrachtet. Spalten können nicht ausgeschlossen werden, eine sichere Erkennbarkeit war nicht möglich. Entlang der Fassade wurde kein Fledermauskot gesichtet. Der zugehörige Dachboden ist zudem zu kühl und hat eine zu geringe Luftfeuchtigkeit, um sich als Winterquartier zu eignen. Eine Präsenz von Fledermäusen während der Wintermonate wird im Wohngebäude daher ausgeschlossen.

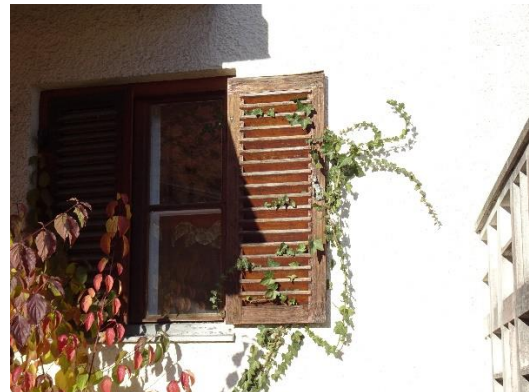
Abbildung 8: Aufgeklappte Fensterläden am Wohngebäude (Foto: WipflerPLAN Nov. 2022)

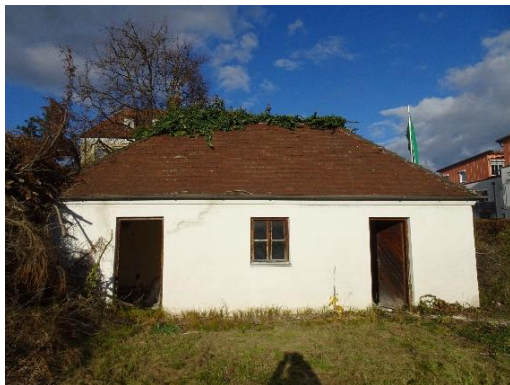
Abbildung 9: Nebengebäude an der nordöstlichen Grundstücksgrenze (Foto: WipflerPLAN Nov. 2022)

In der ehemaligen Werkstatt/Garage waren grundsätzliche Einflugmöglichkeiten über die offenen Türen oder Spalten im Mauerwerk vorhanden. Im westlichen Raum wurde ein Vogelnest aufgefunden. Im östlichen, größeren Raum führt eine Treppe in den kleinen Dachboden. Dort befindet sich ein zum Zeitpunkt der Besichtigung geschlossenes Fenster. Auf der Südseite des Daches rankt alter Efeu, der bereits über Spalten im Dach in das Gebäude hineinwächst. Grundsätzlich befanden sich vor den gesichteten Spalten alte Spinnennetze, was eine derzeitige Nutzung als Einflug/Ausflugsweg ausschließt. Fledermauskot wurde nicht gefunden. Am Ostende

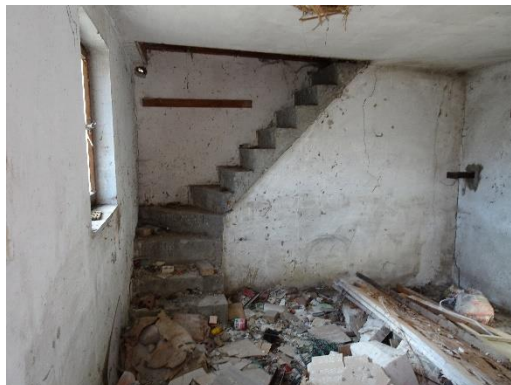
Abbildung 10: Größerer Raum im Nebengebäude auf der rechten Seite (Foto: WipflerPLAN Nov. 2022)

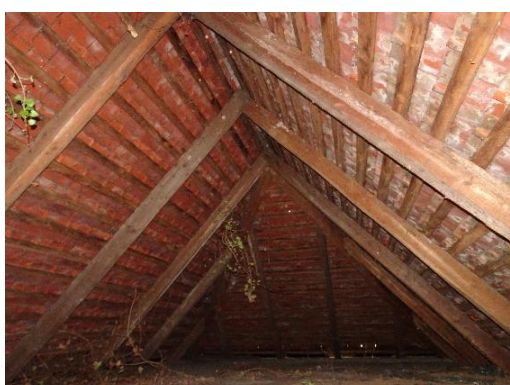
Abbildung 11: Dachboden des Nebengebäudes (Foto: Wipfler PLAN Nov. 2022)

des Dachbodens befand sich ein kleines Wespennest. Auch diese Räumlichkeiten eignen sich aufgrund ihrer kleinklimatischen Ausstattung (nicht frostfrei, Zugluft, geringe Luftfeuchtigkeit) nicht als Winterquartier.

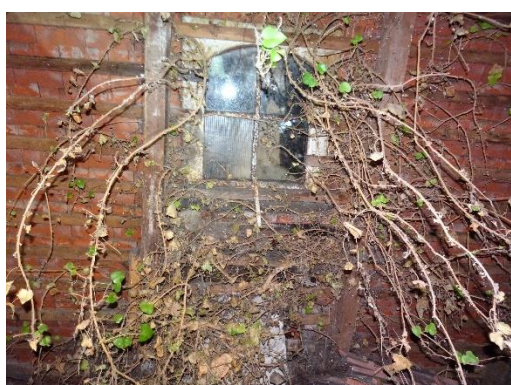
Abbildung 12: Geschlossenes Fenster im Dachboden des Nebengebäudes auf der Nordseite (Foto: Wipfler-PLAN Nov. 2022)

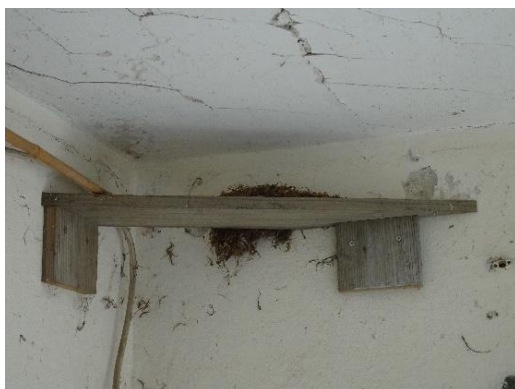
Abbildung 13: Vogelnest im westlichen, kleineren Raum des Nebengebäudes (Foto: WipflerPLAN 2022, Nov. 2022)

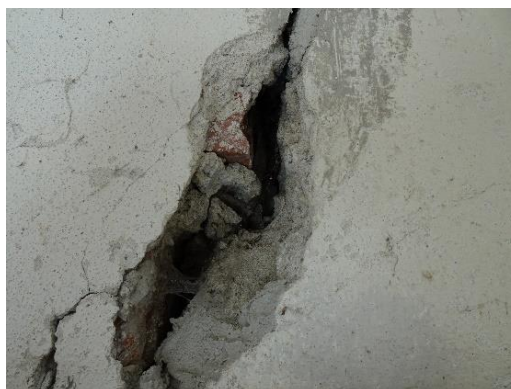
Abbildung 14: Spalt im Mauerwerk im Nebengebäude (Foto: WipflerPLAN Nov. 2022)

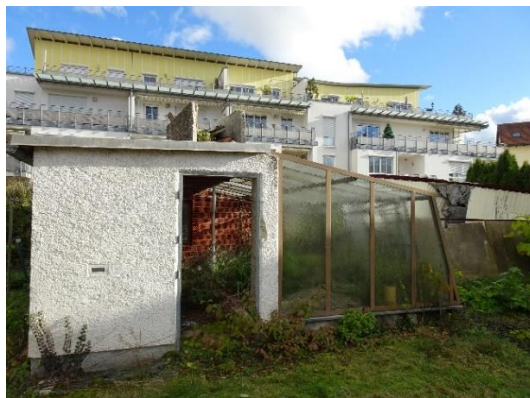
Abbildung 15: Gewächshaus im östlichen Teil des Grundstücks an der Joseph-Maria-Lutz Straße (Foto: WipflerPLAN Nov. 2022)

Das Gewächshaus kann aufgrund seiner durch den Verfall offenen Struktur als Fledermaushabitat ausgeschlossen werden. Auch hier befanden sich vor aufgefundenen Ritzen überall alte Spinnenweben und kein Fledermauskot.

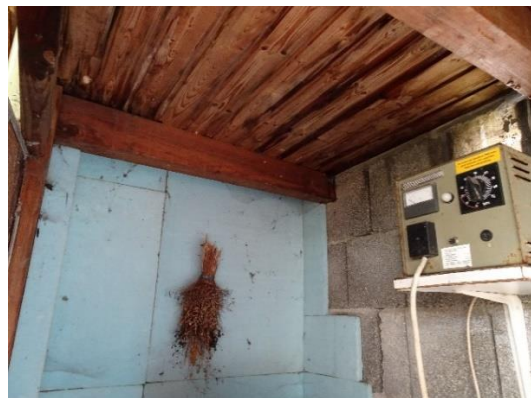
Abbildung 16: westlicher Teil des Gewächshause mit altem Sicherungskasten und Holzdecke (Foto: WipflerPLAN Nov. 2022)

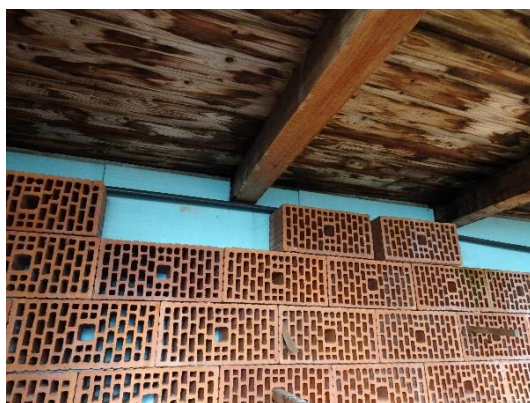
Abbildung 17: Ziegelverkleidung im Inneren westlichen Teil des Gewächshauses (Foto: WipflerPLAN Nov. 2022)

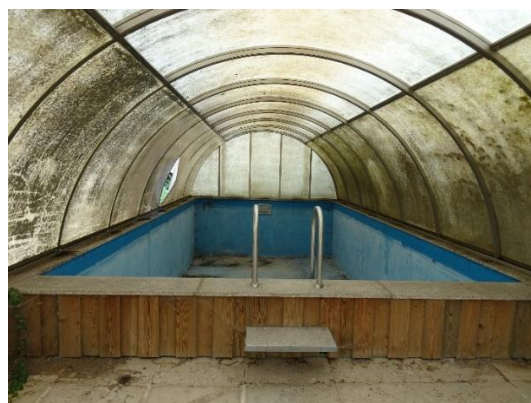
Abbildung 18: Poolhaus im südöstlichen Bereich des Grundstücks (Foto: WipflerPLAN Nov. 2022)

Das Poolhaus bietet keinerlei Hängemöglichkeit für Fledermäuse und ist daher auch kein potenzielles Habitat. Auch die in der Ecke gelagerten Wellblechgaragenreste bieten aufgrund der klimatischen Ausstattung kein potenzielles Winterquartier.

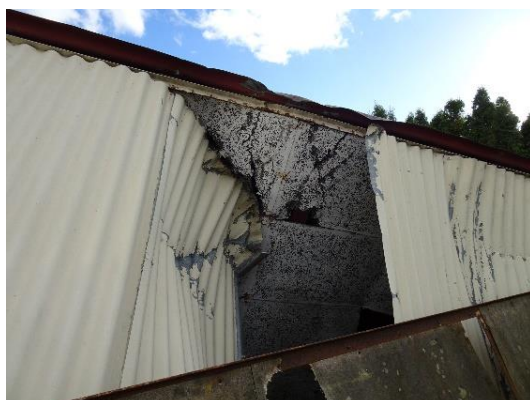
Abbildung 19: Wellblechhaufen der ehemaligen Garage in der südöstlichen Ecke des Grundstücks (Foto: Wipfler PLAN Nov. 2022)

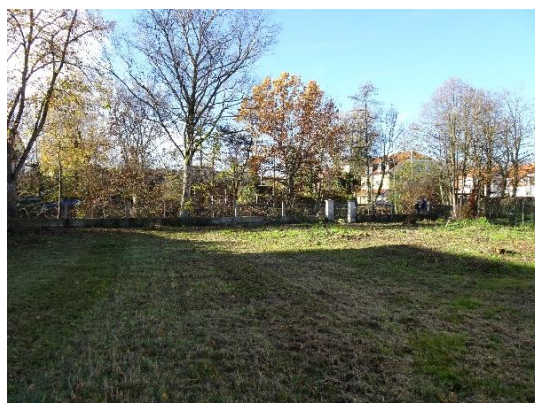
Im Untersuchungsgebiet sind keine relevanten Zauneidechsenhabitate vorhanden, da es insgesamt von dichter Vegetation bzw. einer großen Fläche strukturlosen, kurz

gemähten Rasen geprägt ist. Es fehlen gänzlich lückige Bereiche oder entsprechende abwechslungsreiche Strukturen.

Abbildung 20: Strukturloser Freizeitrassen an der Ilmseite des Grundstücks (Foto: WipflerPLAN Nov. 2022)

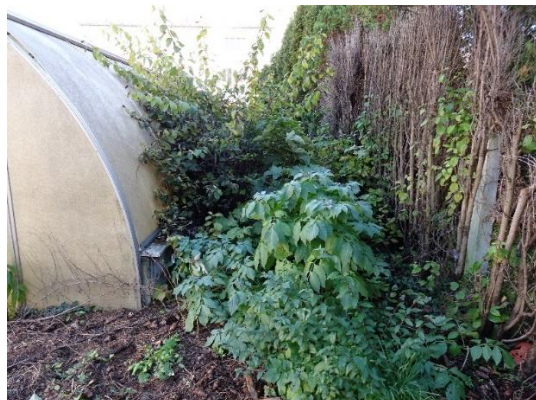
Abbildung 22: Überwucherter Bereich zwischen Poolhaus und Tujenhecke an der südlichen Grundstücksgrenze (Foto: WipflerPLAN Nov. 2022)

Brutplätze von Gehölzbrütern in der Hecke und im aufgeschichteten Holzhaufen können nicht ausgeschlossen werden.

Eine Tötung und Störung von Vögeln kann ausgeschlossen werden, wenn Gehölzfällungen der Hecke außerhalb der Brutzeit (also zwischen 01. Oktober und 29. Februar) durchgeführt werden.

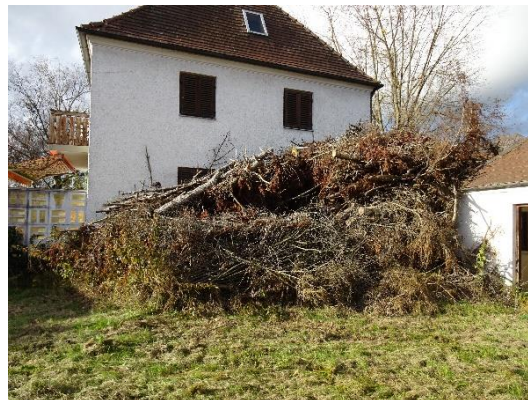
Abbildung 23: Aufgeschichteter Nadelholzhauften (Foto: WipflerPLAN Nov. 2022)
