Geologisches Gutachten

Gemarkung Affalterbach, Pfaffenhofen/Ilm

Nachweis einer Konversionsfläche durch
Umnutzung bzw. Nutzungsänderung als
Standort für eine Photovoltaikanlage

31. Januar 2019

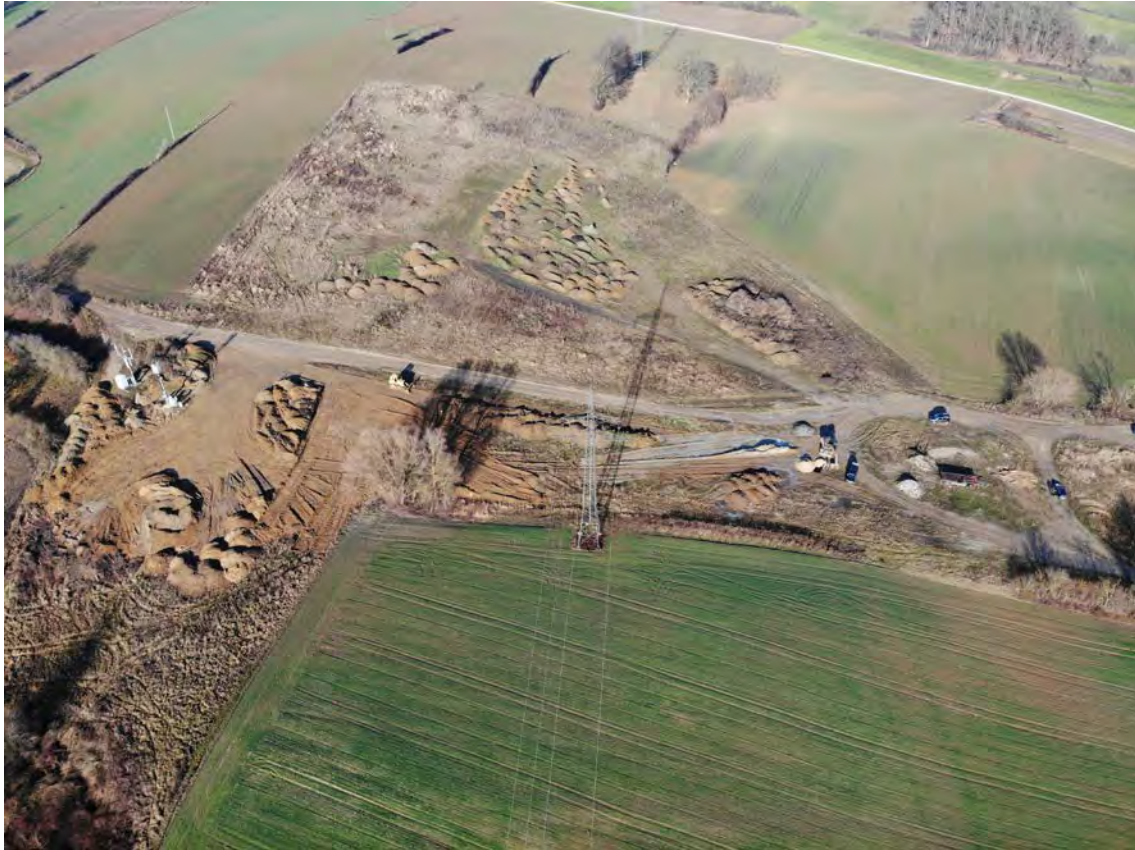
Abb 1: Blick von Süden auf die zu untersuchenden Flächen.

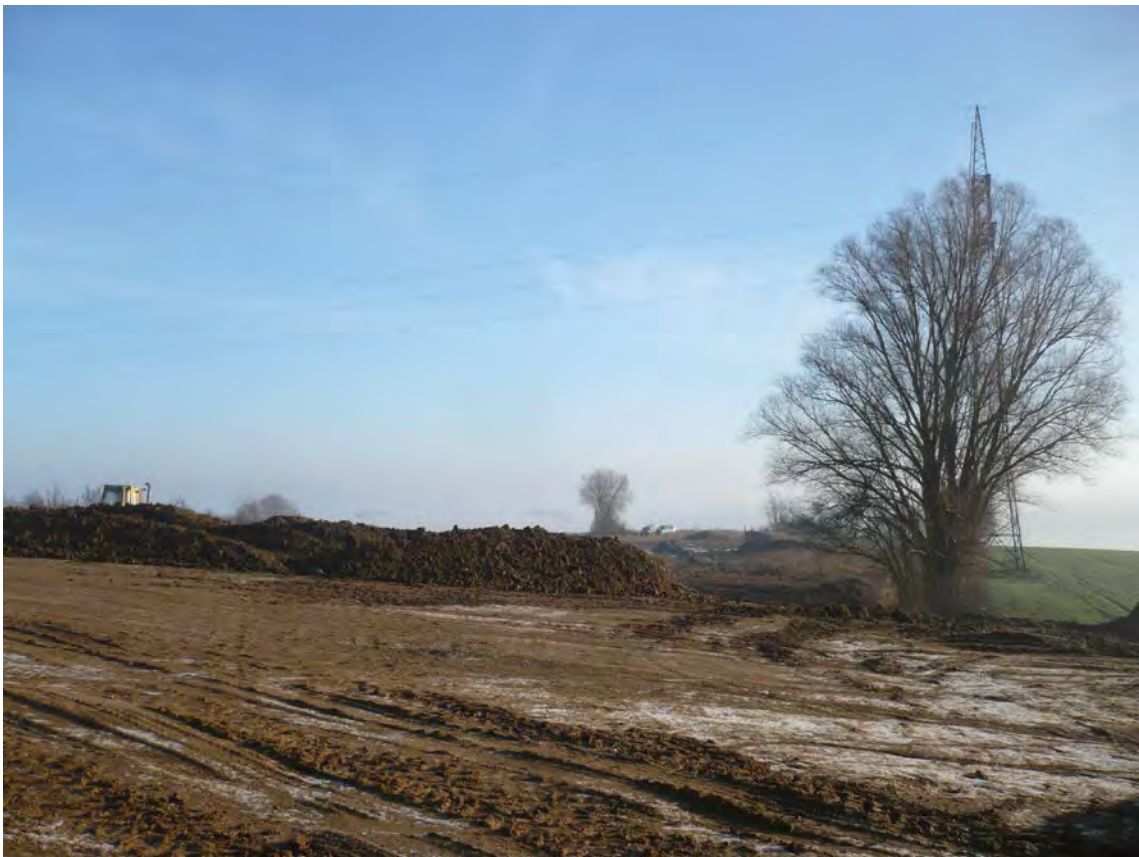
Abb 2: Blick nach Südosten auf den ehemaligen Standort des Asphaltwerks.

Die direkte Oberfläche war unversiegelt. Im östlichen Teilbereich waren zumindest die Zuwegungen mittels Asphalt- bzw. Schottertragschicht befestigt, möglicherweise sind diese Befestigungen im Untergrund noch vollflächig vorhanden (ehemalige Fahr- und Lagerflächen).

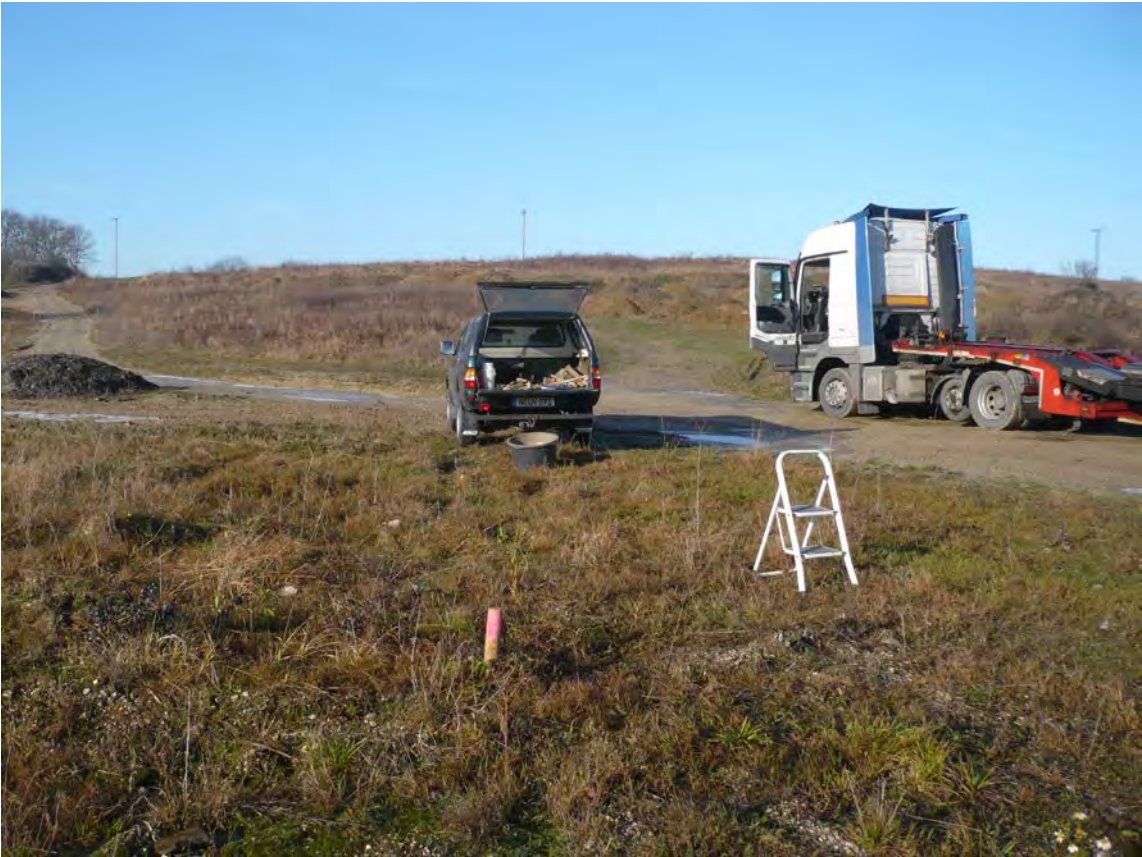
Abb. 3: Beprobungspunkt PP 1; Blick nach Nordwesten (hangaufwärts).

Im Hinblick auf die ermittelten Stickstoffgehalte und die daraus ermittelten C/N-Verhältnisse fallen grundsätzliche Unterschiede bei den untersuchten Proben der beiden Teilbereiche auf. Die aus dem östlichen Teilbereich untersuchte Probe PP 1 weist einen geringen Gehalt an organischem Kohlenstoff (als TOC) und damit einen geringen Humusgehalt auf. Das C/N-Verhältnis ist mit 6,3 als eng zu bezeichnen.

Die N-Nachlieferung wird neben dem C/N-Verhältnis von Bodenart, Durchlüftung und Wasserhaushalt beeinflusst. Der untersuchte Boden der Probe PP 1 kann aufgrund des vorliegenden C/N-Verhältnisses als fruchtbar bezeichnet werden.

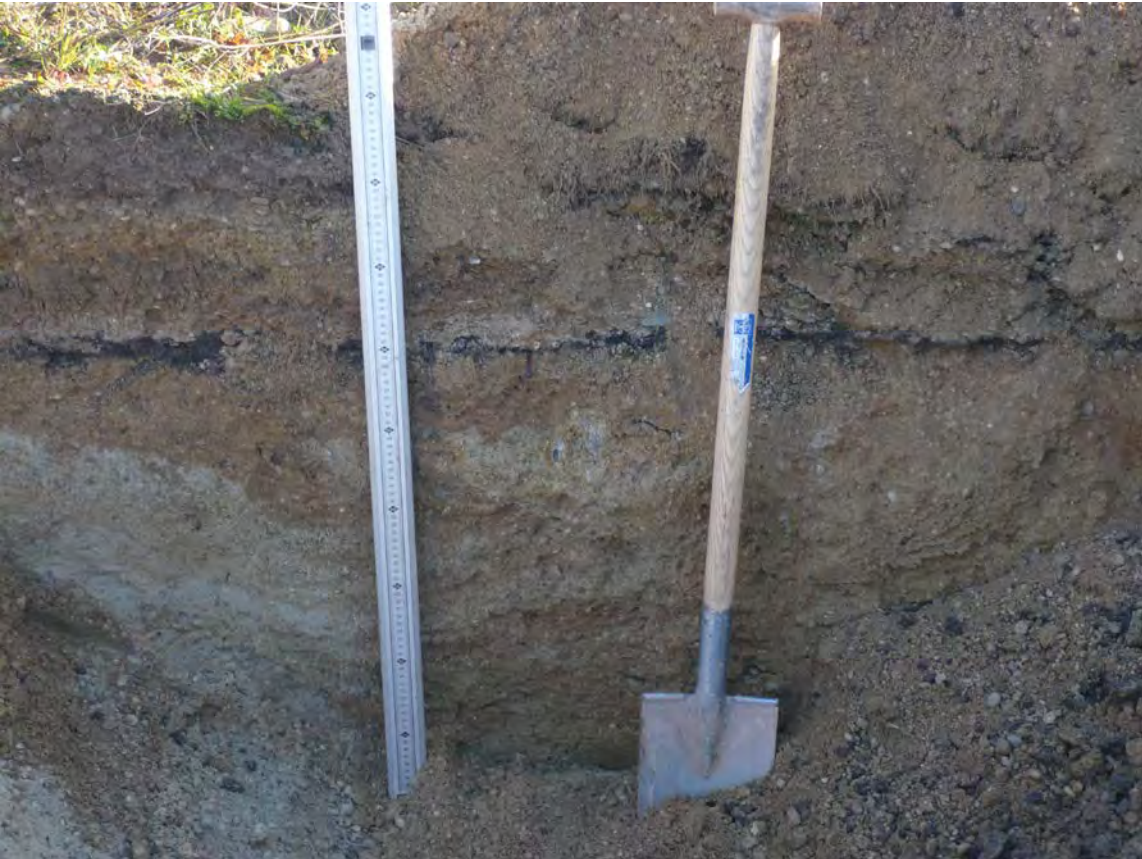
Abb 4: Schurf PS 1 mit enthaltener Asphaltlage.

Bei den Schürfen wurden im östlichen Teilbereich künstliche Auffüllbereiche bis in eine Tiefe von max. 0,6 m beobachtet. Diese bestehen aus kiesigem bis tonigem Grobsand und sind dem anstehenden Material ähnlich. Im Auffüllungshorizont wurden Reste alter Oberflächenbefestigungen (Asphaltschicht in PS 1, Mineralbeton in PS 2 und PS 3) angetroffen. Darunter folgt kiesiger Grobsand bis Feinkies, in PS 2 wurde dagegen bis zur Endteufe Lößlehm angetroffen.

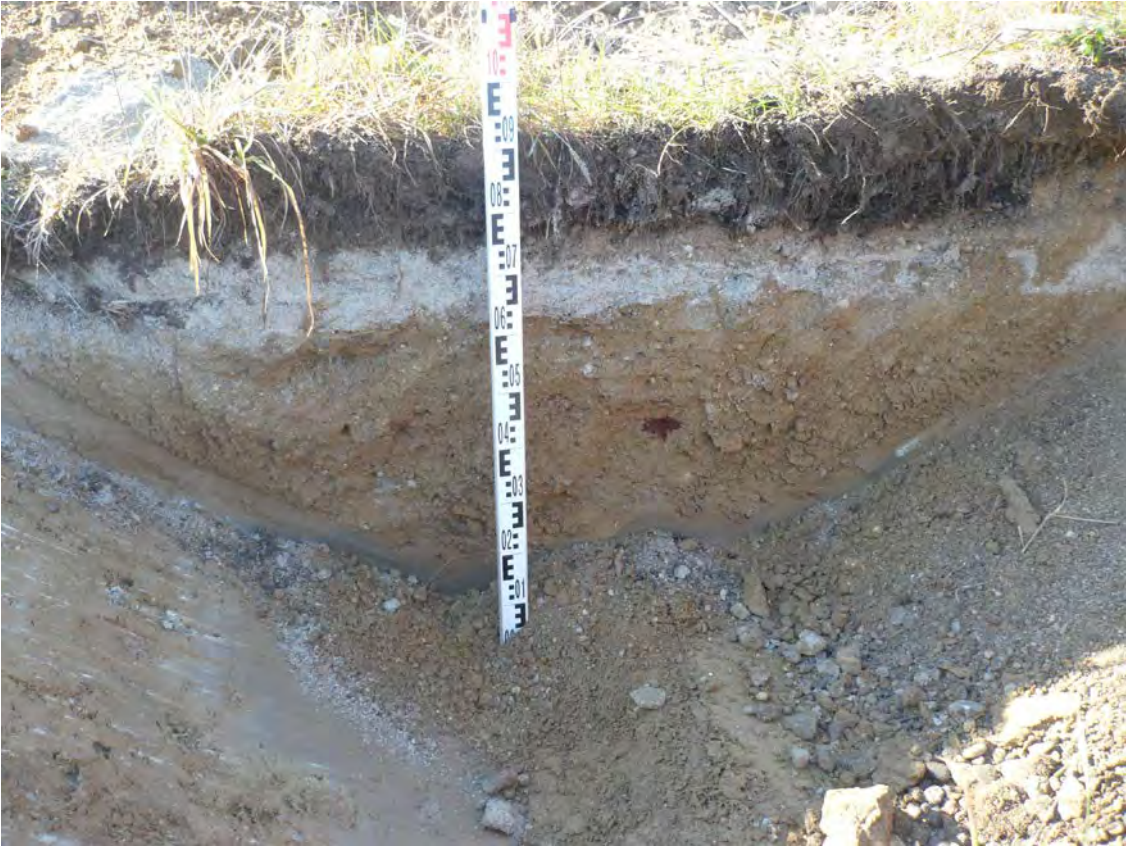
Abb 5: Schurf PS 2 mit enthaltener Lage aus Mineralbeton.

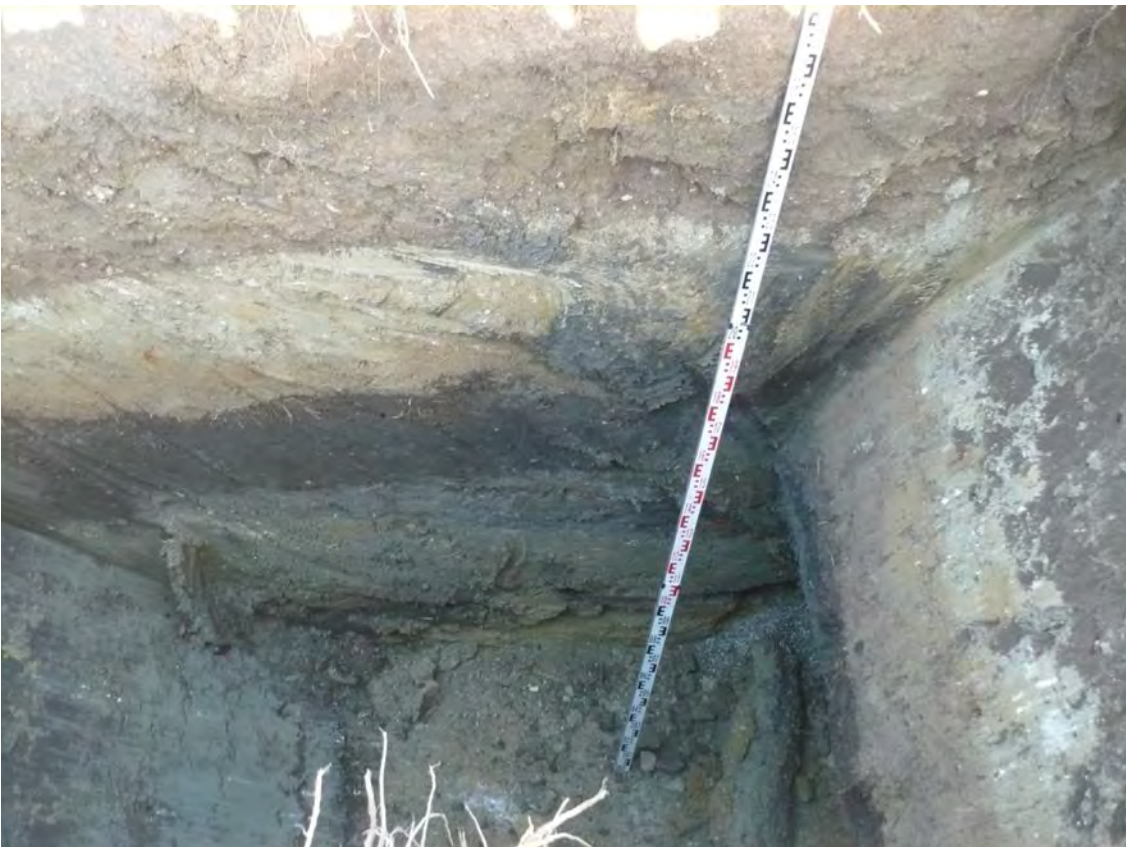
Abb 6: Schurf PS 4 mit auffälliger Schicht.

Der vermutlich Klärschlamm enthaltende Auffüllhorizont in den Schürfen PS 4-7 weist mit Ausnahme von Arsen keine erhöhten Schadstoffkonzentrationen hinsichtlich der untersuchten Parameter auf.

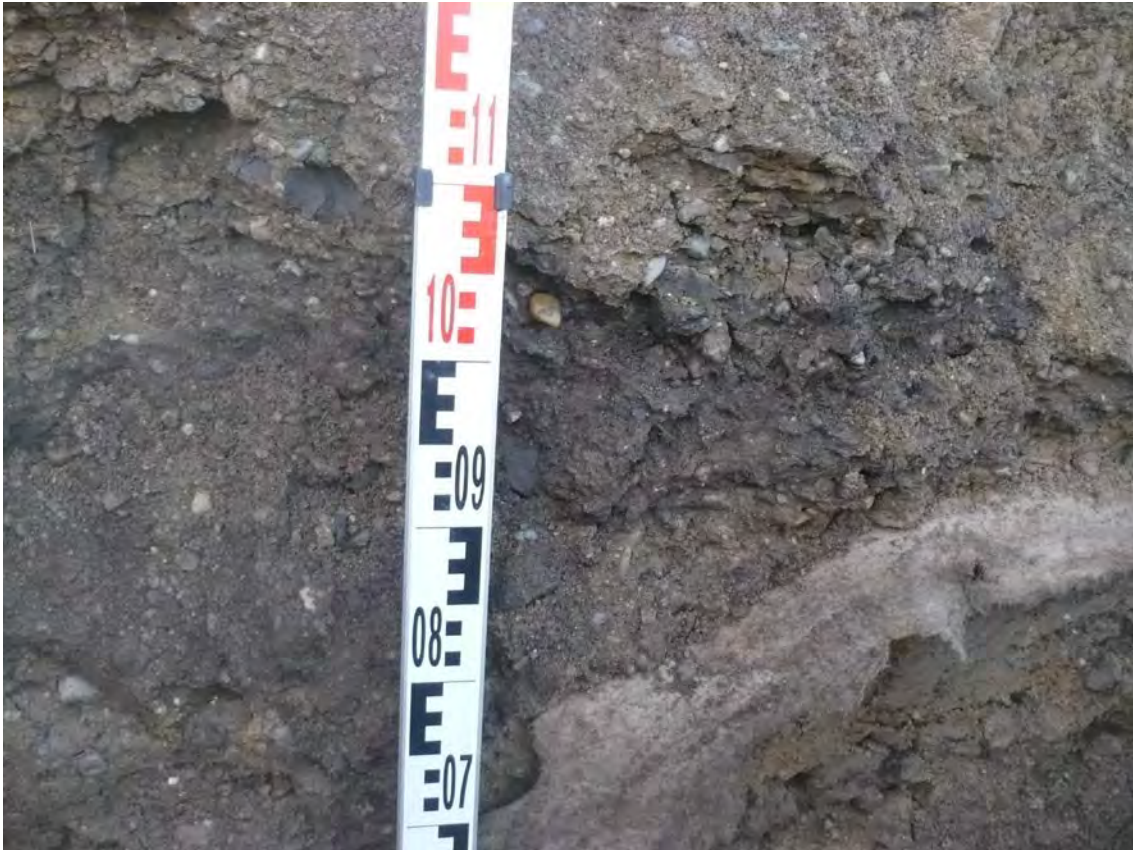
Abb 7: Schurf PS 5 (Detail) mit auffälliger Schicht und Flieslage.

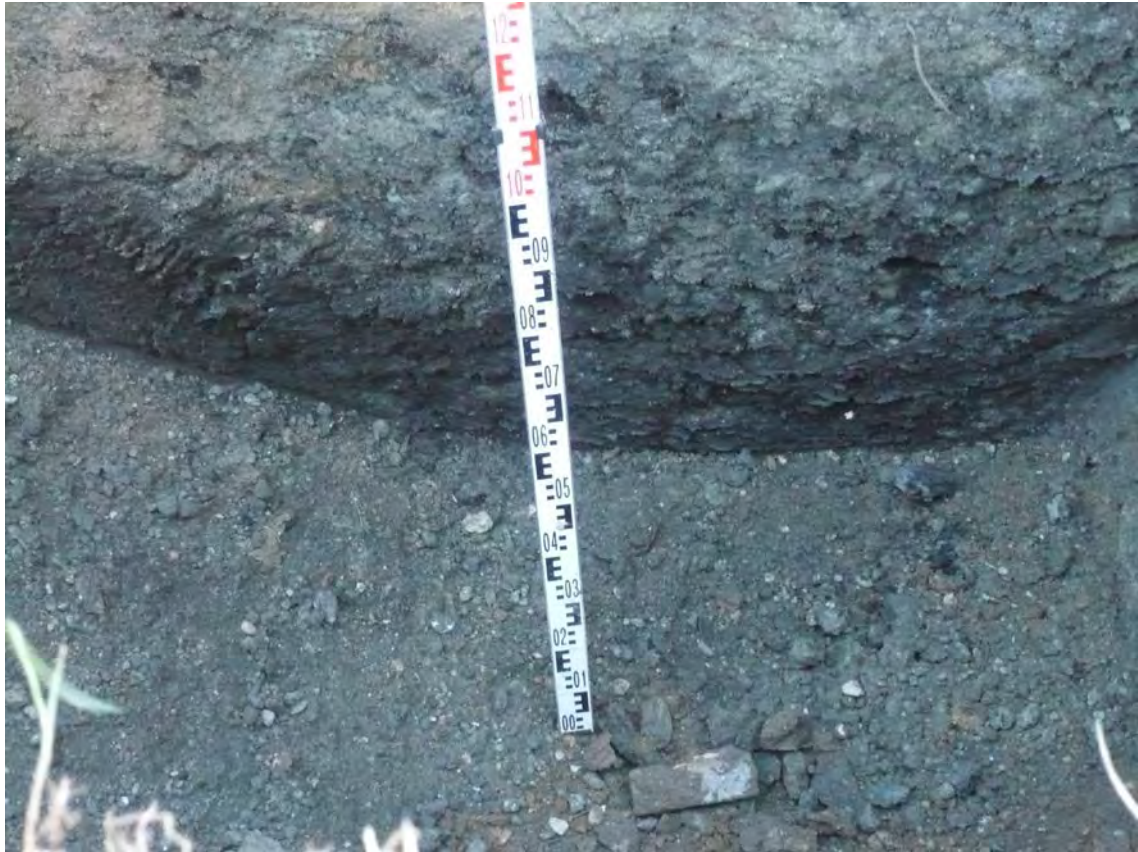
Abb 8: Schurf PS 4 mit auffälliger Schicht.

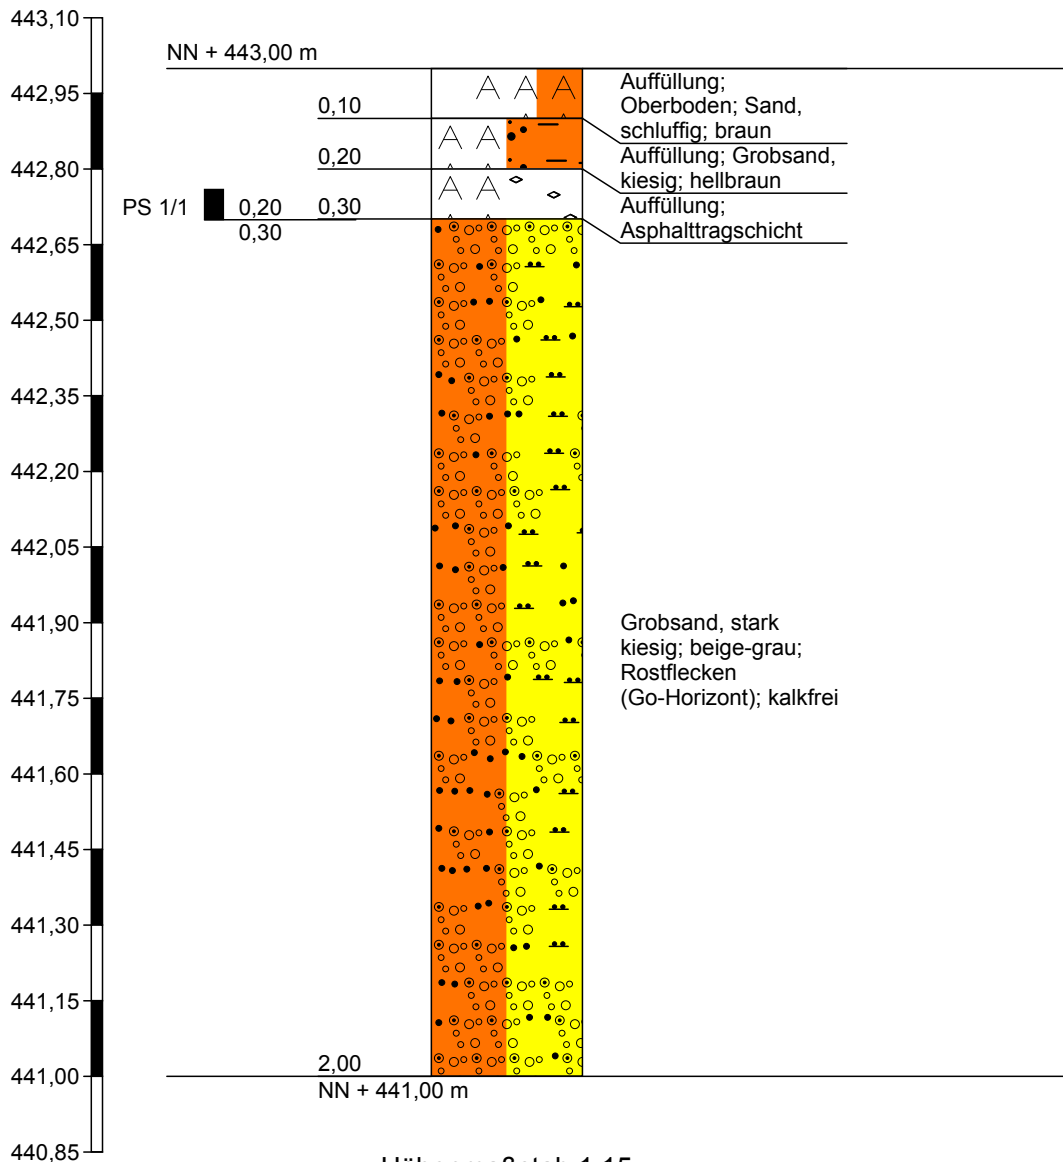
PS 1

In der Anlage 2 sind die Schichtprofile der Rammkernsondierungen mit den jeweiligen Beprobungstiefen dargestellt.
